## LA ESTRATEGIA DEL GRUPO BITRON PARA EL DESENGRASE EFICAZ DE LOS DISPOSITIVOS MECATRÓNICOS

### A estratégia do grupo Bitron para um desengorduramento eficaz dos dispositivos mecatrônicos

Monica Fumagalli  
ipcm®

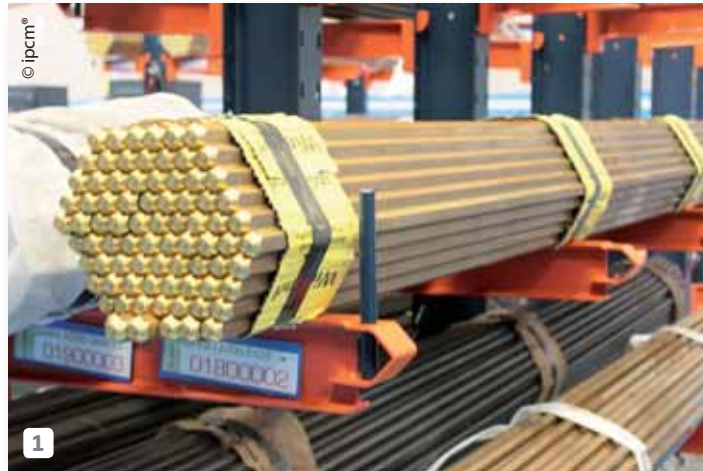
1

**Ejemplo de materiales fabricados en la fábrica española: las barras de latón en el depósito.**

**Exemplo de material processado na fábrica espanhola: barras de latão prontas.**

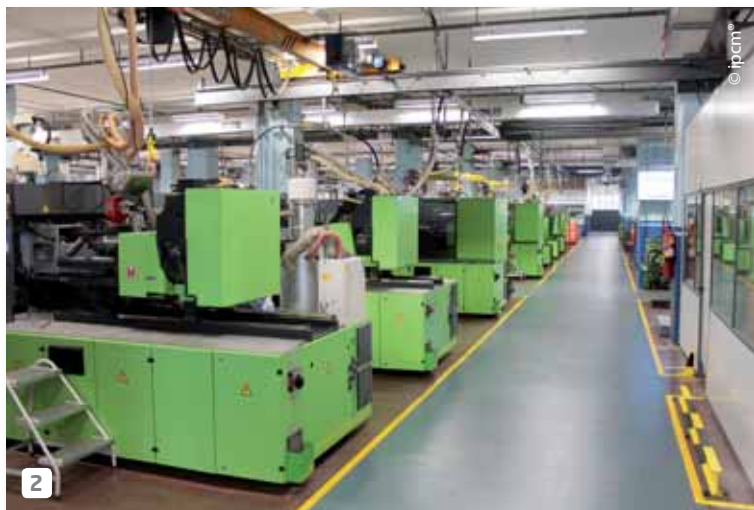
2

**El nuevo departamento de torneado.**

**O novo departamento de torneria.**

*La reestructuración de la fábrica para integrar el nuevo departamento ha supuesto la posibilidad de distribuir las máquinas y los operarios destinados al mismo de la forma más adecuada a las necesidades de la empresa (Fig. 2). «Estoy convencido de que si una empresa no se presenta con un orden y una limpieza perfectos de los espacios interiores –explica así Solé su punto de vista– no podrá nunca transmitir a sus clientes la idea de que es capaz de producir piezas de calidad. La lógica en la disposición de las máquinas se refleja en la imagen de la empresa, no solo en relación al impacto sobre el cliente que la visita, sino también y sobre todo, en la sensación que puedan tener los empleados de trabajar en un ambiente limpio y sano. Por ello para Bitron «limpieza» se ha convertido en una orden.*

A reestruturação do edifício, para integrar o novo departamento deu a possibilidade de organizar as máquinas e seus operadores, da forma mais adequada às necessidades da fábrica (fig. 2).

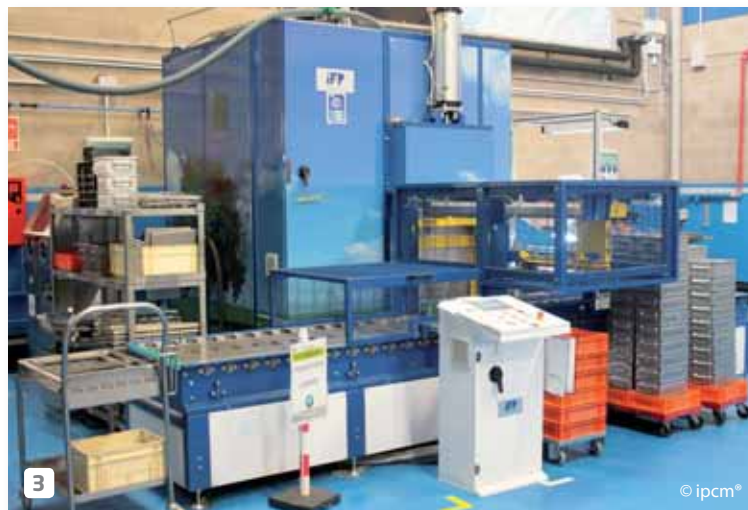
3

**La instalación de desengrase IFP Europe, en funcionamiento desde hace cerca de un año, en Bitron España.**

**O equipamento de desengorduramento da IFP Europe em operação na Bitron España, há cerca de um ano.**

Ya hemos instalado en el interior del nuevo departamento 7 tornos mono y plurimandril; para finales del año que viene serán 13, aunque la nave tiene una capacidad total de unos 16 tornos. Desde el principio nos hemos dado cuenta de que la instalación de lavado utilizada anteriormente para la limpieza ultrafina de algunos de los componentes metálicos que se trabajaban no podía ser eficaz con el aceite entero que se utilizaba en el torneado. Por ello decidimos buscar una nueva instalación de desengrase adecuada y hace cerca de un año que hemos instalado la planta de IFP Europe (Fig. 3)».

fin do próximo ano, diante da capacidade do galpão de um total de 16 tornos. Desde o início, percebemos que o sistema de lavagem utilizado anteriormente para a limpeza ultrafina de alguns componentes metálicos usinados não podia ser eficaz com o óleo integral usado na torneria. Decidimos, portanto, procurar um novo sistema de desengorduramento funcional para isso e, cerca de um ano atrás, instalamos o sistema IFP Europe (fig. 3).»

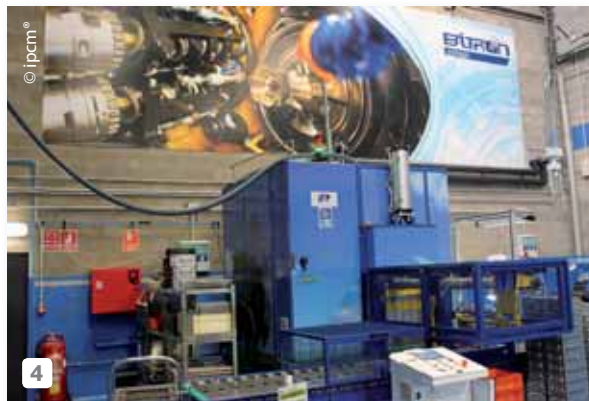
4

**Panorâmica de la instalación de desengrase IFP Europe.**

Uma visão geral do equipamento de desengorduramento da IFP.

«La instalación trabaja con alcoholes modificados – interviene Giacomo Sabbadin, director general de IFP– que ofrecen buenas prestaciones de eliminación del aceite del torneado y de las virutas de fabricación. El sistema mono cámara prevé 3 fases de lavado: el desengrase inicial para eliminar el aceite que queda sobre la pieza y la aplicación final de un aditivo antioxidante para la protección anticorrosiva son decisivos (Fig. 4). A través del PLC (controlador lógico

O sistema mono câmara prevê 3 fases de lavagem: determinantes são o desengorduramento inicial para remover o óleo remanescente na peça e a aplicação final de um aditivo antioxidante para proteção contra a corrosão (fig. 4). Através do PLC conectado ao sistema, é possível
